# PROTOKOL TEST REPORT

**č. / No. 020-036826**

**o zkoušce odolnosti proti rázu tvrdým a měkkým břemenem  
on test of resistance to hard and soft body impact**

Zkušební vzorek: SCANROC  
Test sample: fasádní sestava / cladding kit  
Zakázka č.: Z020160350  
Order No.:

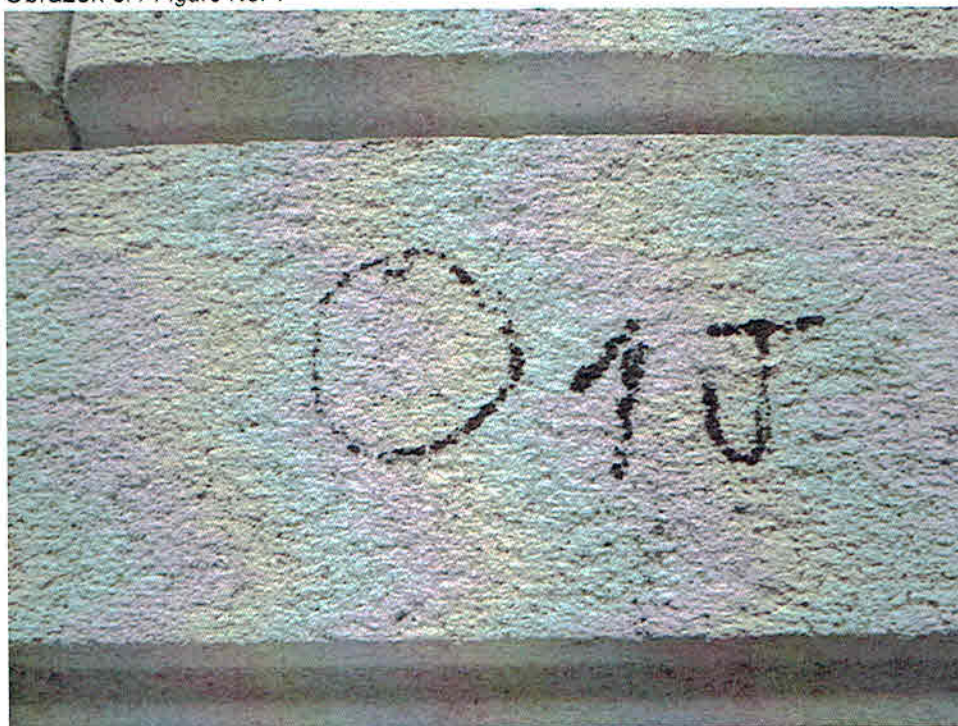
Obrázek č. / Figure No. 1

Výsledky zkoušky / results of the test:

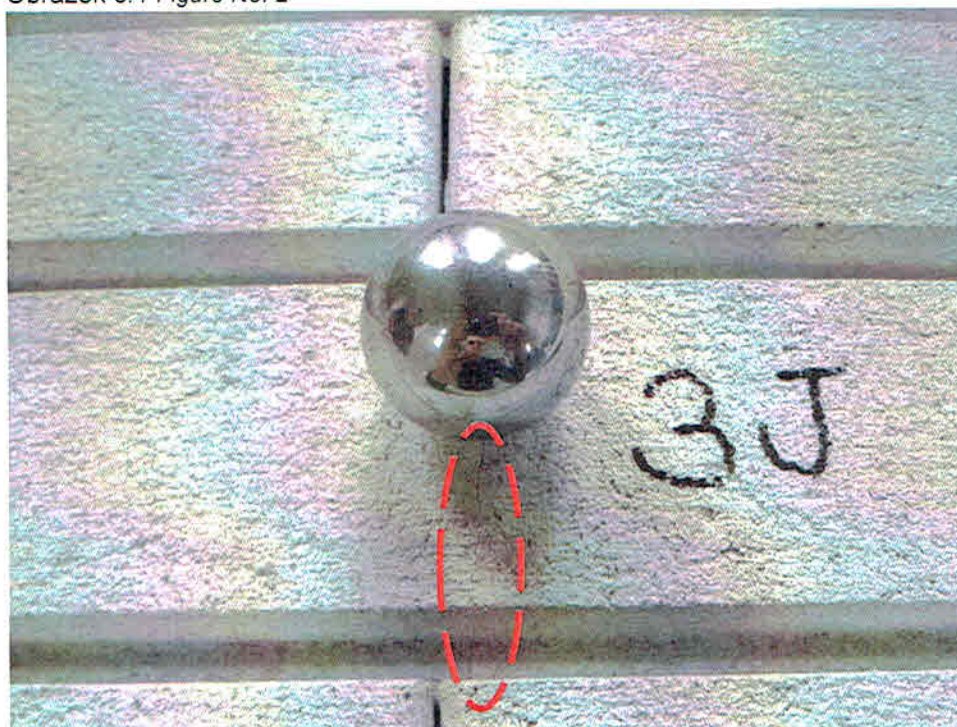
Obrázek č. / Figure No. 2

Výsledky zkoušky / results of the test:

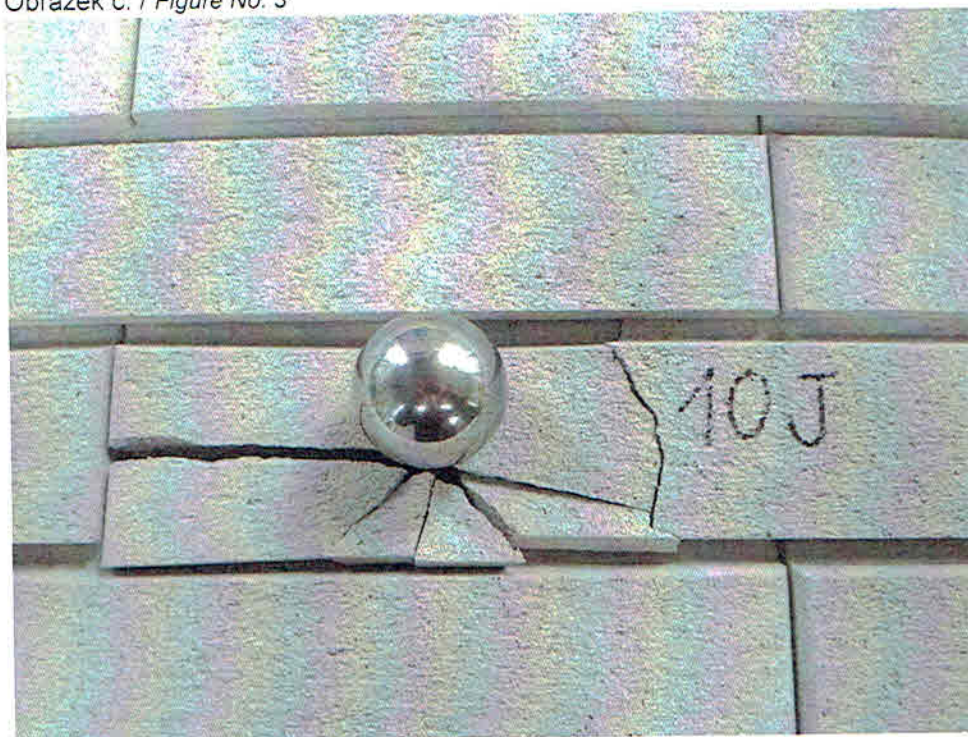
Obrázek č. / Figure No. 3

Výsledky zkoušky / results of the test:

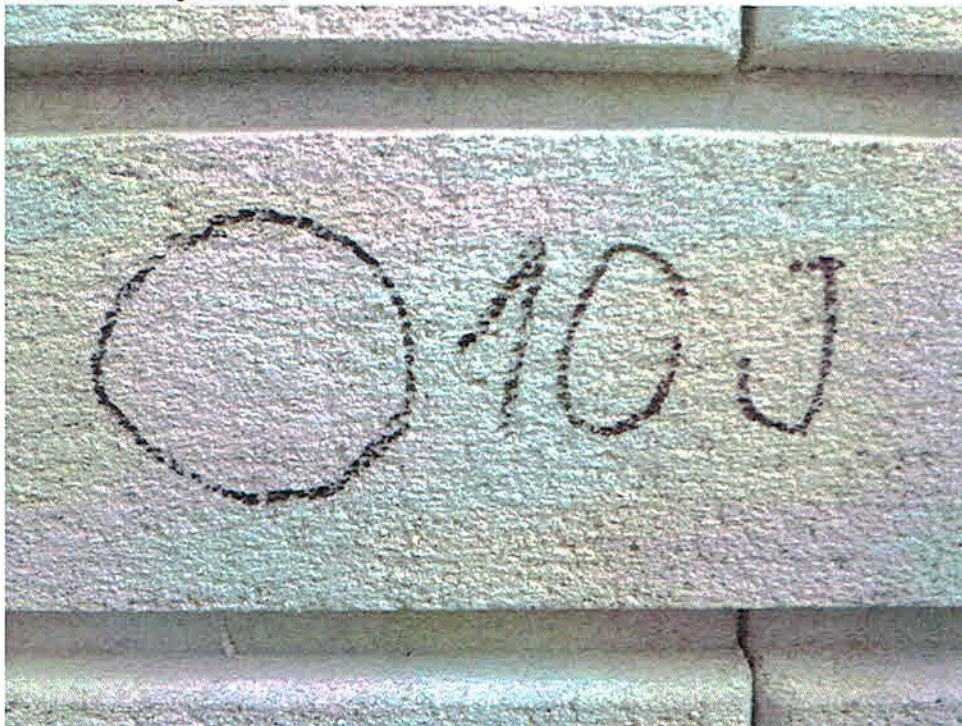
Obrázek č. / Figure No. 4

Výsledky zkoušky / results of the test:

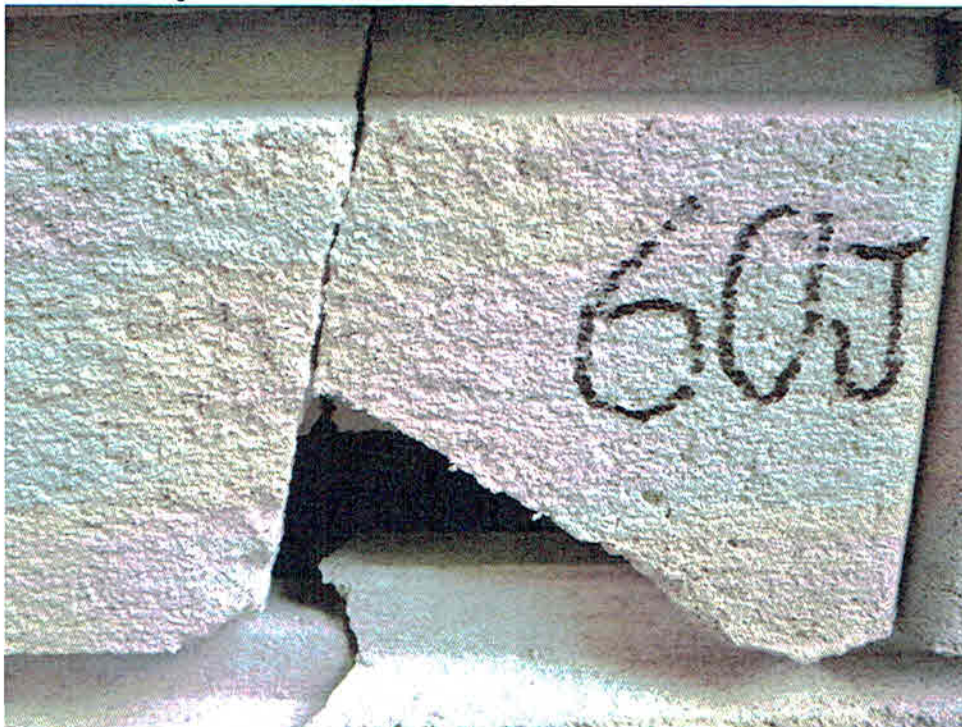
Obrázek č. / Figure No. 5

Výsledky zkoušky / results of the test:

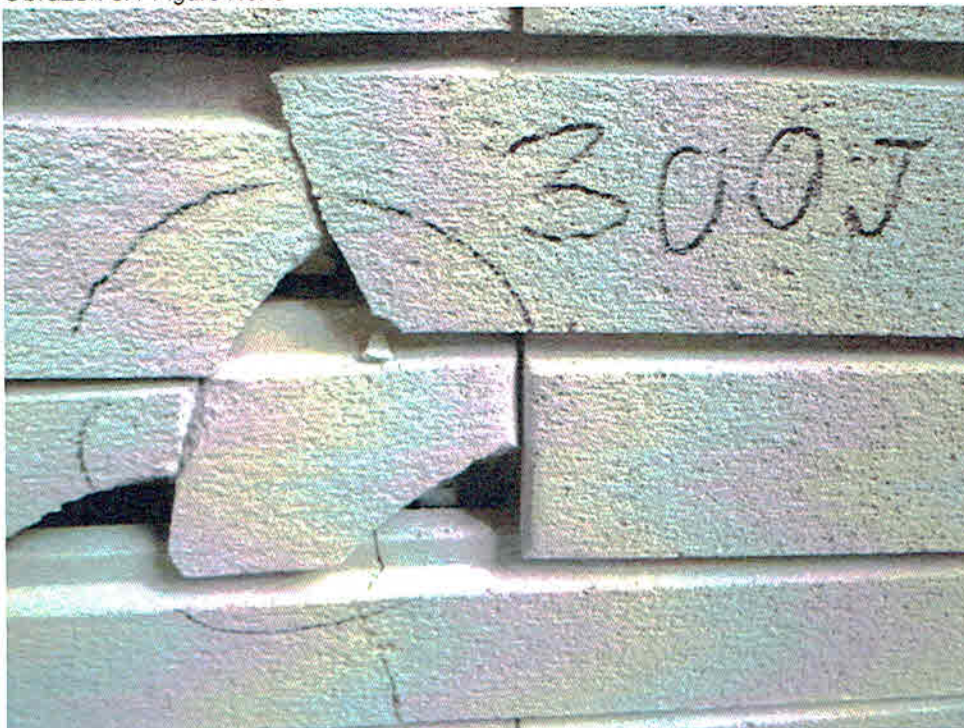
Výsledky zkoušky / results of the test:  
Obrázek č. / Figure No. 6
