ПРОТОКОЛ ИСПЫТАНИЙ

№ 020-036826

испытания на ударное воздействие твердым и мягким телом

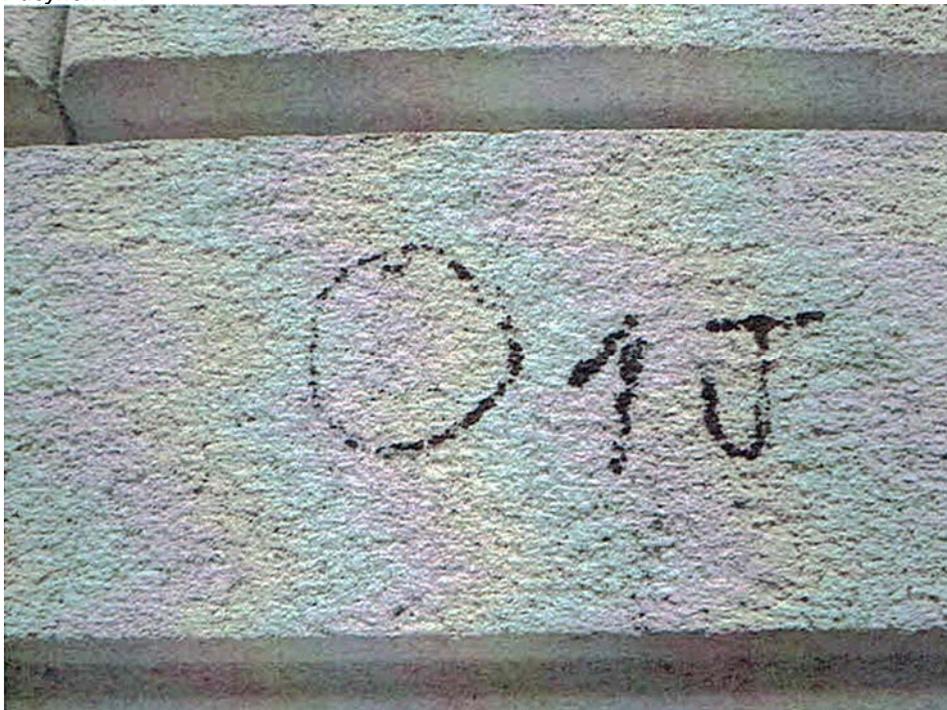
Рисунок № 1

Результаты испытаний:

Элемент облицовки:		SCANROC	
Образец	Участок ударного воздействия	Энергия ударного воздействия [Дж]	Повреждения
VZ020162426	Жесткая часть системы	1	Нет повреждений
	Центр облицовки	1	Нет повреждений
	Стыки облицовки	1	Нет повреждений
	Жесткая часть системы	3	Микротрещины <0,2 мм
	Центр облицовки	3	Микротрещины <0,2 мм
	Стыки облицовки	3	Микротрещины <0,2 мм сколы облицовки
	Жесткая часть системы	10	Сквозные отверстия
	Центр облицовки	10	Сквозные отверстия
	Стыки облицовки	10	Трещины <2,0 мм

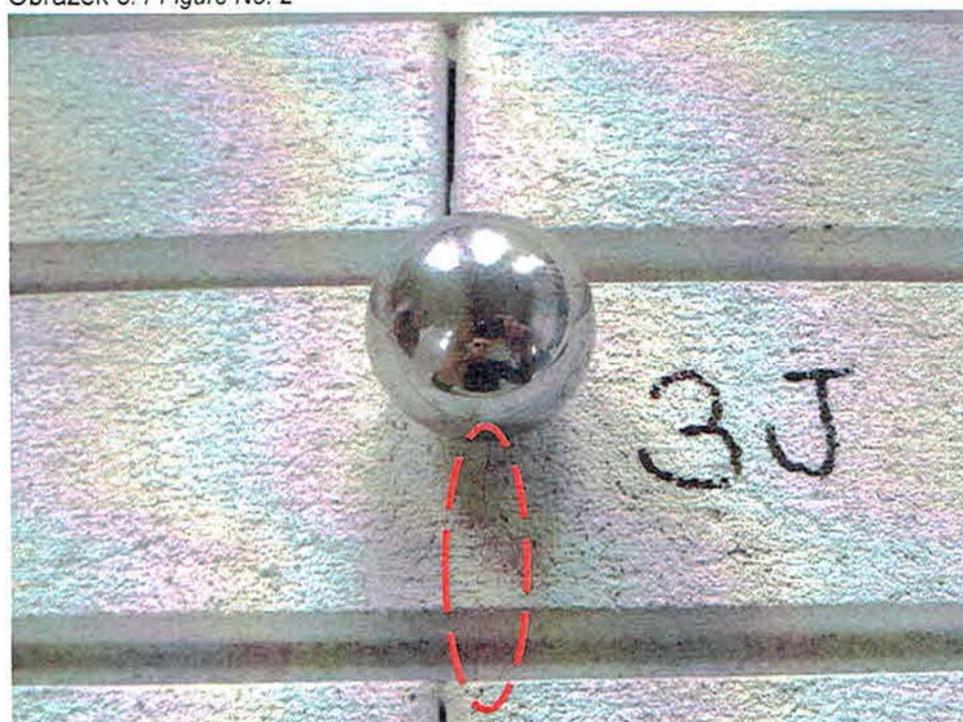
Рисунок № 2

Результаты испытаний:

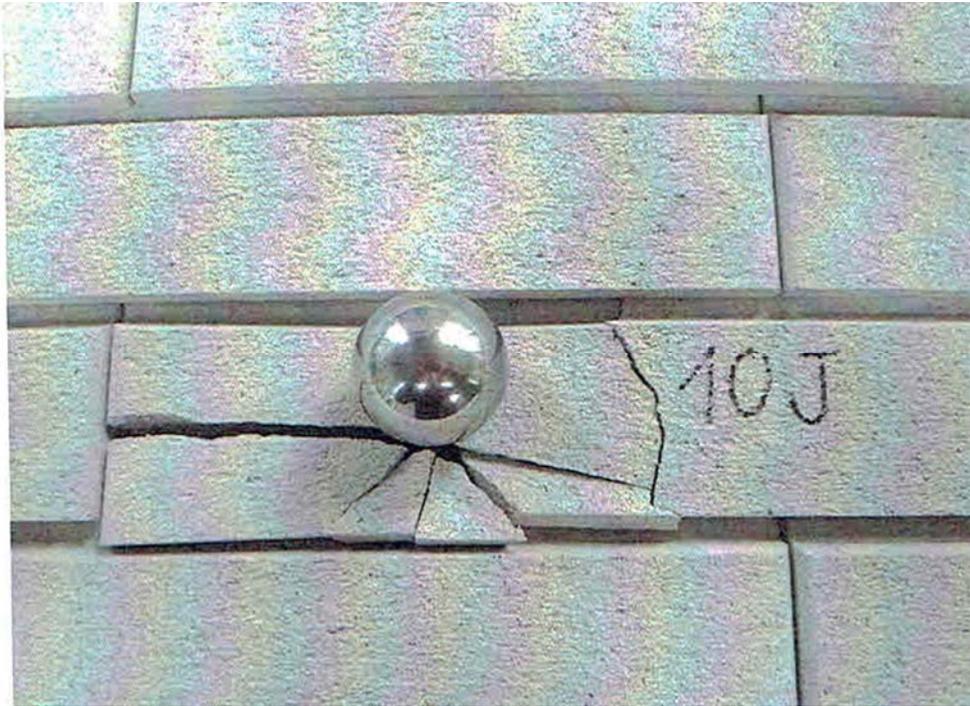
Рисунок № 3

Результаты испытаний:

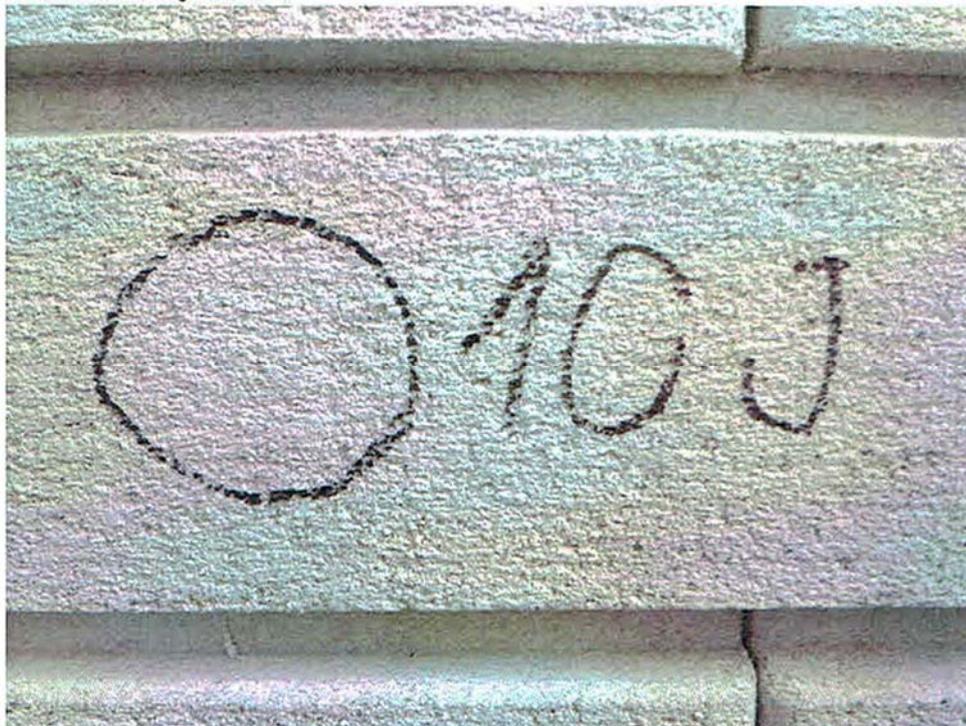
Рисунок № 4

Результаты испытаний:

Элемент облицовки:		SCANROC	
Образец	Участок ударного воздействия	Энергия ударного воздействия [Дж]	Повреждения
V2020162426	Жесткая часть системы	10	Нет повреждений
	Центр облицовки	10	Нет повреждений
	Стыки облицовки	10	Нет повреждений
	Жесткая часть системы	60	Сквозные отверстия
	Центр облицовки	60	Сквозные отверстия
	Стыки облицовки	60	Сквозные отверстия
	Жесткая часть системы	300	Сквозные отверстия, повреждения рамы

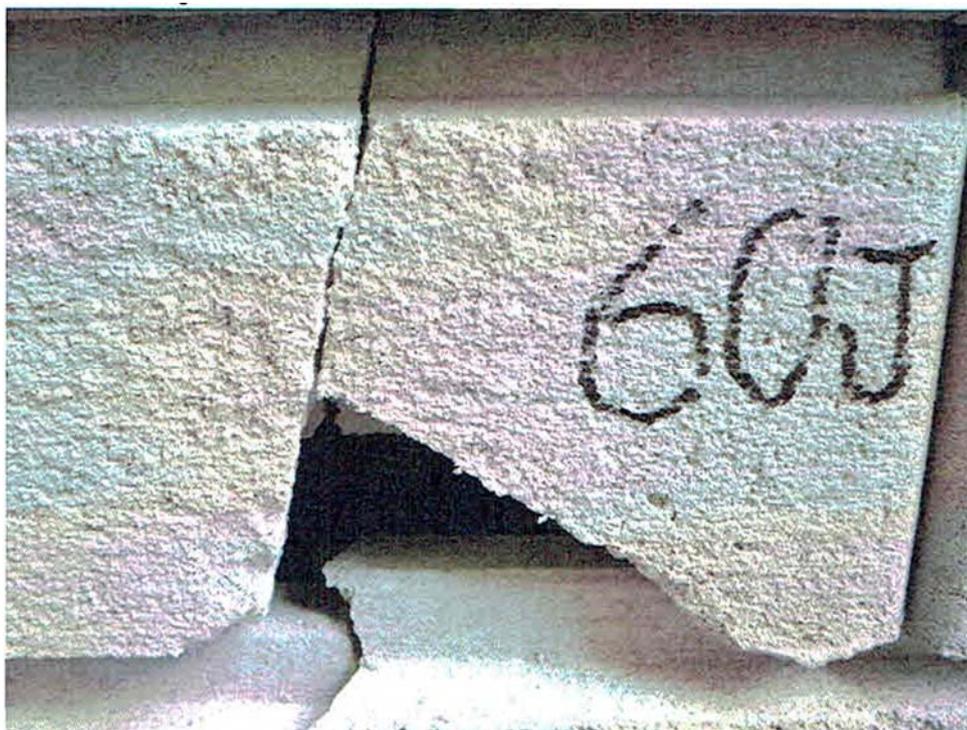
Результаты испытаний: Рисунок № 5

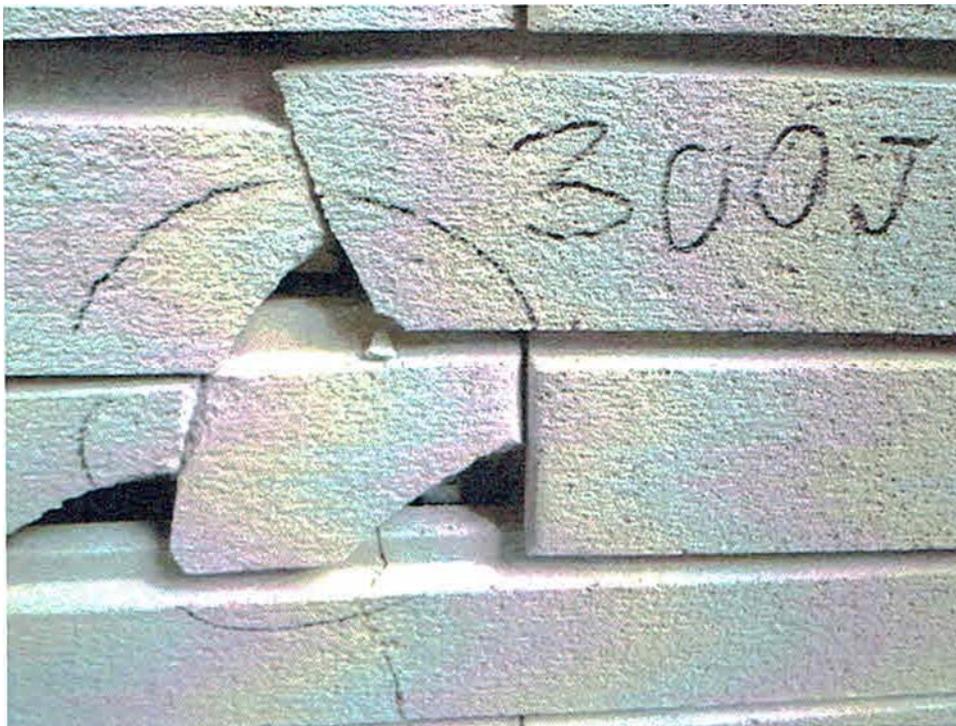
Результаты испытаний: Рисунок № 6
