ПРОТОКОЛ ИСПЫТАНИЙ

определение гидротермических характеристик

Испытуемый образец: **SCANROC**
фасадная система

3.1 Определение гидротермических характеристик согласно методологии, описанной в Директиве ETAG 034 (апрель 2012).

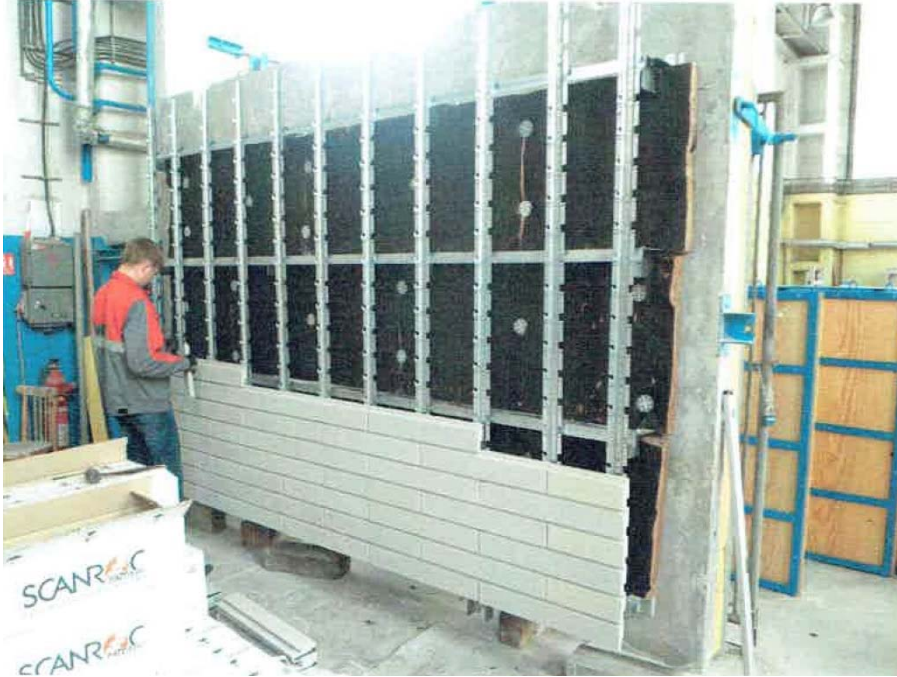
Рисунок №1

подготовка образца:

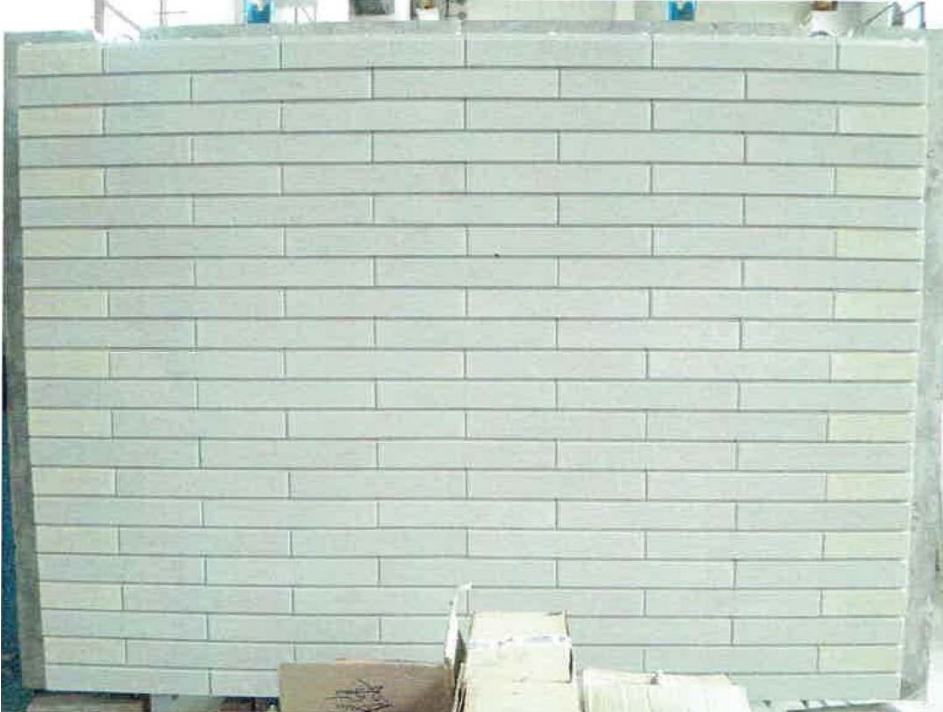
до начала испытаний: Рисунок №2
