PROTOKOL TEST REPORT

č. / No. 020-036823

o zkoušce odolnosti podpěr rámu svislému a vodorovnému zatížení
on resistance test of subframe brackets to vertical and horizontal load

Zkušební vzorek: SCANROC
Test sample: fasádní sestava / cladding kit
Zakázka č.: Z020160350
Order No.:

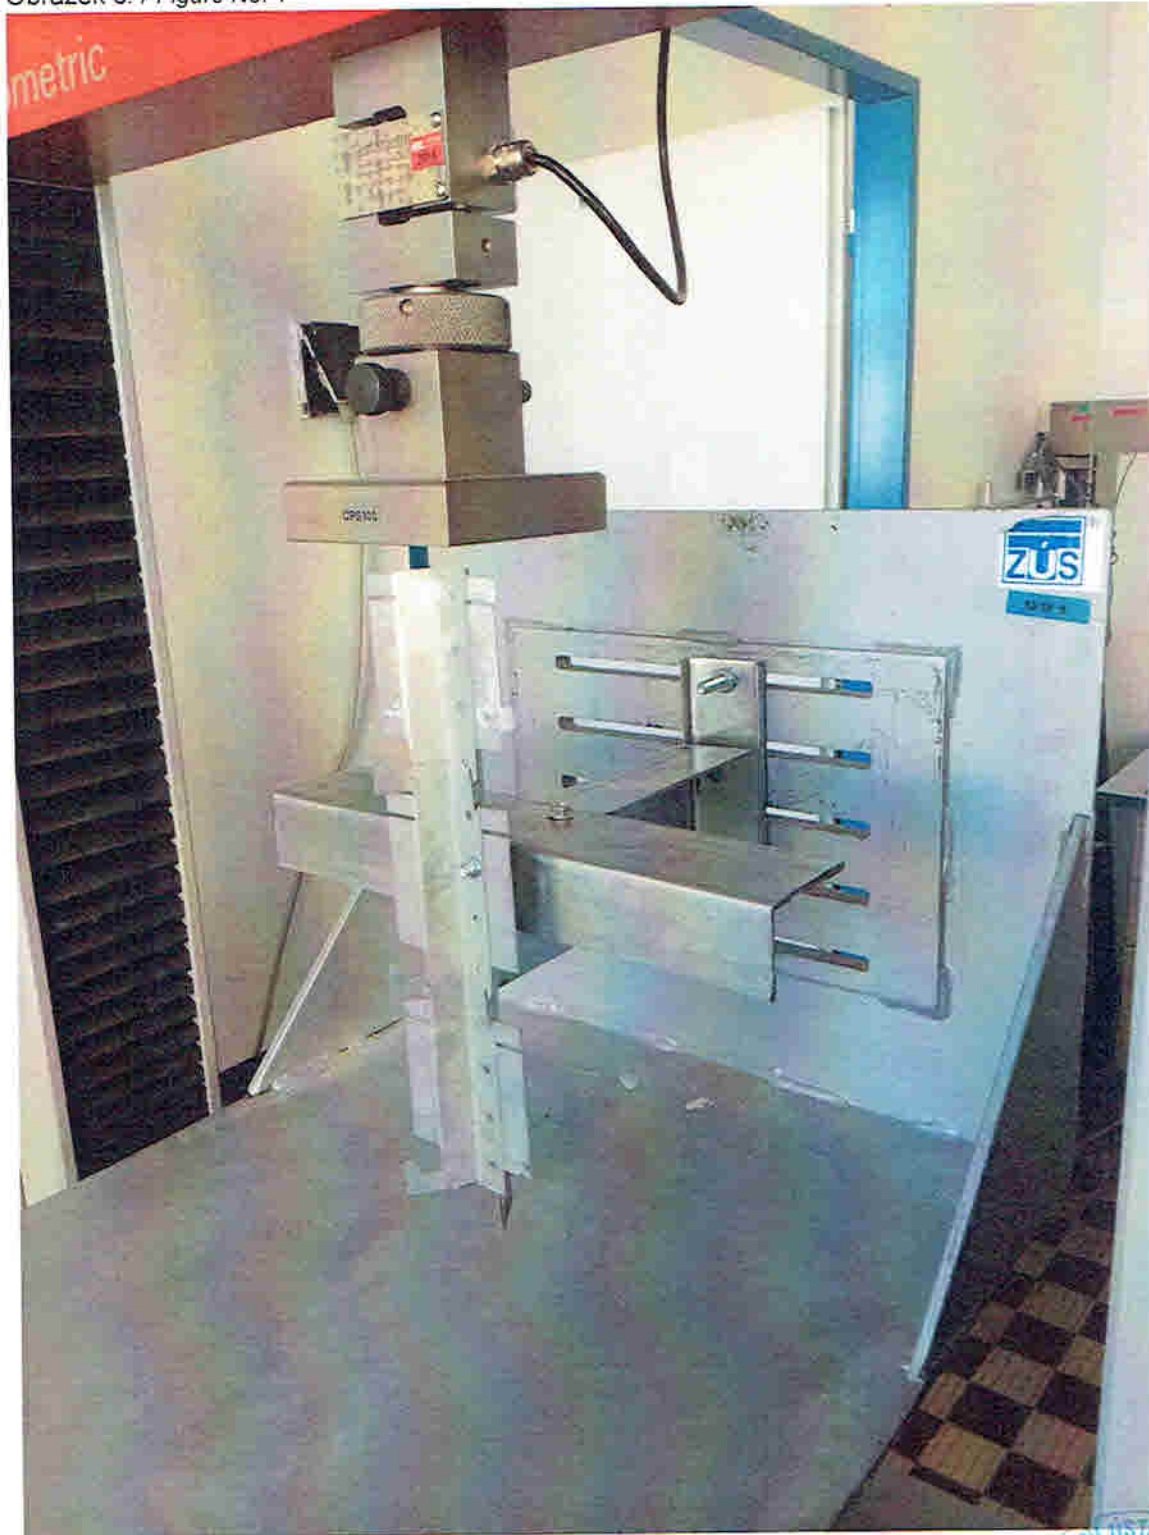
Zkušební vzorky / test samples:
Obrázek č. / Figure No. 1

3.4 Fotografie průběhu zkoušky / Photographs taken during the course of the test
